湖北省长江入河排污口溯源整治 攻坚提升专项行动指挥部 简报

地方动态专刊（二）

典型案例一：荆州开发区锦虹纺织经营部涉嫌以逃避监管方式排放水污染物案

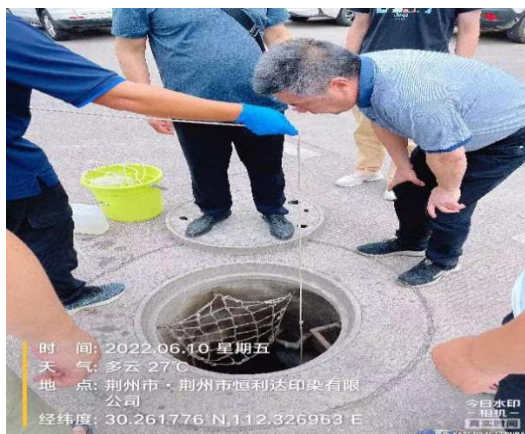
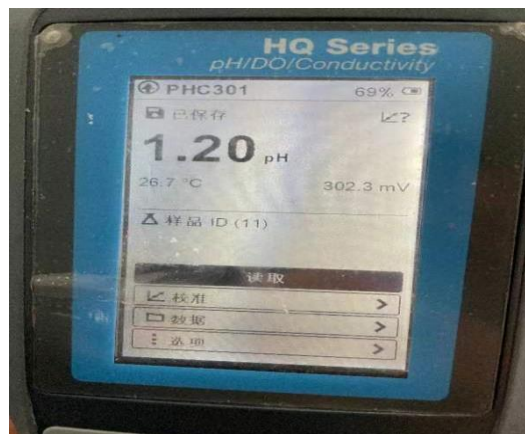
印四路雨水排口内混杂生产废水 PH 值呈强酸性，荆州市生态环境局立即组织开发区分局对管网沿线开展排查。经查，荆州开发区锦虹纺织经营部建设拖布头生产项目，未按规定将废水排放至荆州申联科技有限公司工业污水处理厂处理，而是通过厂区雨水管网排入外环境，涉嫌采取逃避监管的方式排放水污染物。经湖北天欧检测有限公司对其雨水管网排放口废水现场采样，检测结果显示：该单位外排废水中主要污染物 PH 值为 1.2（标准限值：6~9）。该单位上述行为违反了《中华人民共和国水污染防治法》第三十九条的规定。依据《中华人民共和国水污染防治法》第八十三条第（三）项的规定，荆州经济技术开发区综合执法局于 2022 年 6 月 17 日对该单位涉嫌以逃避监管方式违法排污行为立案查处，6 月 20 日下达《责令改正违法行为决定书》（荆开综执环责改字〔2022〕6 号）和《行政处罚事先（听证）告知书》（荆开综执环罚告字〔2022〕6 号），根据《湖北省生态环境行政处罚裁量基准规定》（2021 修订版），拟对该单位作出罚款 14 万元的行政处罚，同时拟将相关责任人移送至荆州开发区公安分局实施行政拘留。

荆州开发区锦虹纺织经营部排水现场取样情况

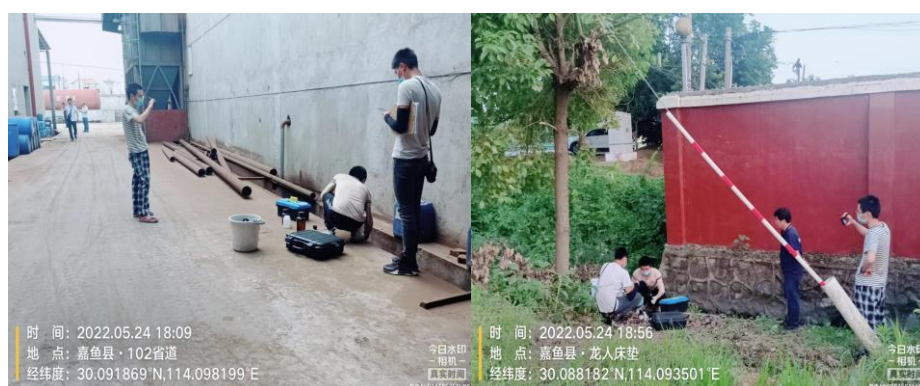
省专项指挥部办公室会同咸宁市生态环境部门在开展长江入河排污口专项整治巡查中发现有股污水流入百里长渠，咸宁市生态环境局立即组织执法人员开展现场调查工作。逆水流方向查找，发现该股水流从湖北龙人床垫有限公司排污口排出。进入该企业检查，发现该公司锅炉除尘废水经简易沉淀处理后通过污水总排放口外排，现场委托武汉博源中测检测科技有限公司采样检测，结果显示：该单位外排废水 pH 值 10.6（标准限值：6~9），超过《污水综合排放标准》（GB8978-1996）浓度限值。该单位上述行为违反了《中华人民共和国水污染防治法》第十条的规定。依据《中华人民共和国水污染防治法》第八十三条第（二）项的规定，咸宁市生态环境局嘉鱼县分局于 2022 年 5 月 30 日送达了《责令改正违法行为决定书》，责令改正违法行为。根据《湖北省生态环境行政处罚裁量基准规定》（2021 修订版），拟对该单位作出罚款 22 万元的行政处罚。

湖北龙人床垫有限公司排放口取样检测

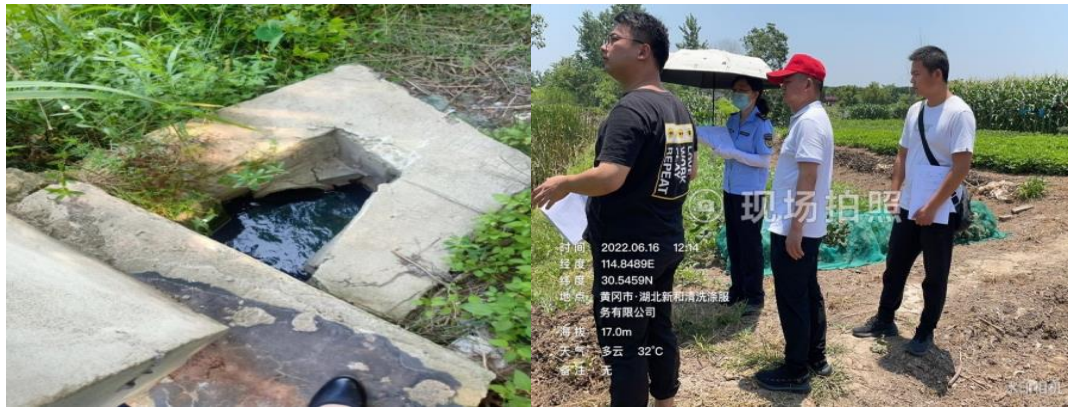
省专项指挥部办公室会同黄冈市生态环境部门在开展长江入河排污口专项整治巡查中发现，湖北新和清洗涤服务有限公司（黄冈市黄州区禹王办唐家渡村九组）外排废水呈黑褐色，黄冈市生态环境局立即组织执法人员对该企业进行调查。经查，黄冈市生态环境局《关于湖北新和清洗涤服务建设项目环境影响报告表的批复》（黄环审[2020]80号）要求，企业项目污水管网未接入黄冈市禹王新区污水处理厂前，该企业不得外排污水。同时该公司办理的《固定污染源排污登记表》（登记编号：91421100MA48AMQ874001Z）显示，污水经一体化污水处理站处理后排入黄冈市禹王新区污水处理厂。现场调查发现，该公司处理后生产废水未经污水管网接入黄冈市禹王新区污水处理厂，直接通过沟渠排口排入外环境。该单位上述行为违反了《中华人民共和国水污染防治法》第二十二条和《排污许可管理条例》第十八条的规定。依据《中华人民共和国水污染防治法》第八十四条第二款和《排污许可管理条例》第三十六条第一款第二项的规定，黄冈市生态环境局于2022年6月22日下达《责令改正违法行为决定书》（黄环责改字〔2022〕14号），责令企业项目污水管网未接入黄冈市禹王新区污水处理厂前不得排放污水，并拟对该单位

企业违法设置排污口

作出行政处罚。
